**Ihr Zeichen: [REDACTED]
Kranken- [REDACTED]
Begutachtung für [REDACTED]
wohnhaft [REDACTED]**

Sachverständigengutachten

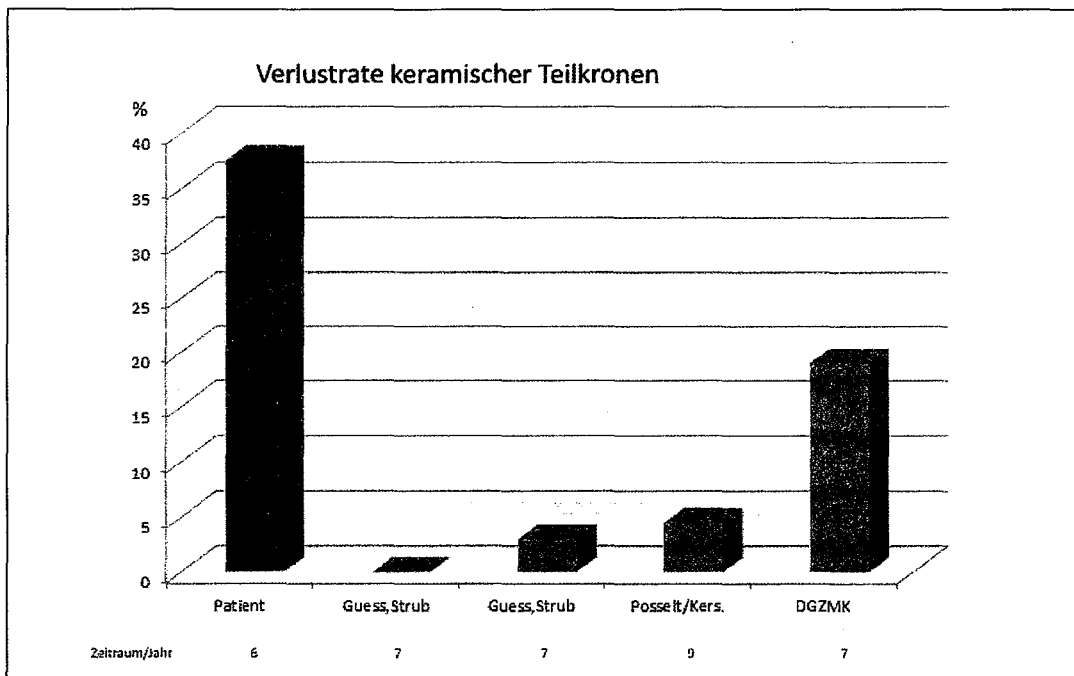
Wissenschaftliche Studien bei vergleichbarer Versorgung (Teilkrone) und/oder vergleichbarer Materialart im Vergleich mit den Verlusten des Patienten:

Zusammenfassend ist hinsichtlich der statistischen Bewertung festzustellen, dass im vorliegenden Patientenfall die Verlustraten gegenüber den in Studien ermittelten Verlustraten 2 bis 8 mal höher liegen. Diese extrem erhöhte Misserfolgsquote beweist einen Behandlungsfehler nicht direkt, weist aber auf Fehler im Herstellungsprozess oder der Behandlung hin.

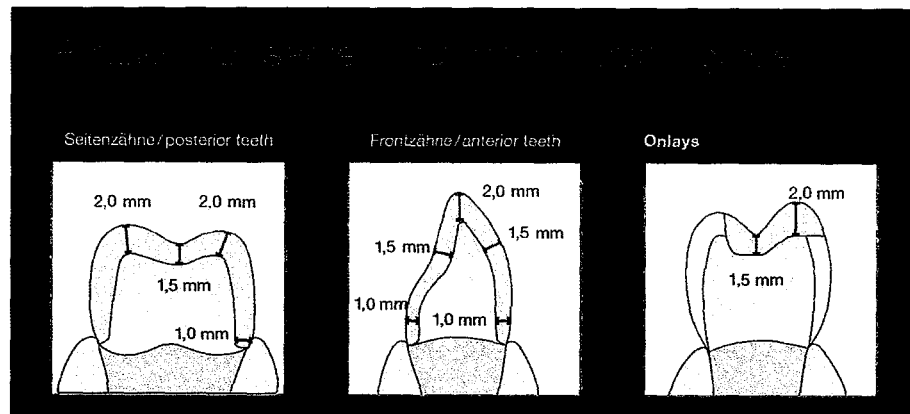
Bild 3

Der Hersteller des verwendeten Medizinproduktes gibt in seiner Gebrauchsanweisung (Bild 3) diese Mindestschichtdicke von 1,5 mm ebenso an.

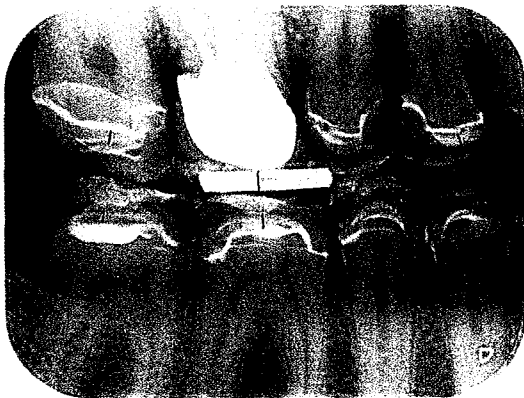
Röntgenbild abhebt (Bild 4a). Die Vermessung der Kronenschichtdicke erfolgte zwischen der Oberkante der am weitesten von der Fissur entfernten Zementkante zum tiefsten vom Kontrastmittel dargestellten Teil des Fissurenbodens (Bild 4c).

Die auf den Röntgenaufnahmen (Bild 5 und Bild 6) ermittelten Schichtdicken im Fissurenbereich der Teilkronen sind in Tabelle 2 aufgeführt:

Die vom zahnmedizinischen Standard und vom Hersteller der verwendeten Silikatkeramik für die Teilkronen geforderte Mindestschichtstärke von 1,5 mm auf der Kaufläche wird an den Zähnen 17, 14, 24, 25, 27, 36, 35, 34, 44, 45, 46 und 47 unterschritten. Eine Unterschreitung von 20 Prozent und mehr liegt an den Zähnen 17, 25, 27, 35, 34, 46 und 47 vor (Tabelle 2). Diese starke Unterschreitung der Schichtdicke korreliert mit den 5 Kronenfrakturen an 4 dieser Zähne und ist kausal Ursache der Frakturen. (Tabelle 2).
